# الشفية والهيأة الإدارية في المنطقة الجنوبية والشمالية من معبر نابو في عرود

مؤلف: محمد حسين  
مراجعة: فتي

مخطط للساحة الداخلية والجزء الشرقي والجنوبي اللذان يقابلان غرفة الاله نابو وزوجته توشميتيم ويمثل الجزء الذي تم العمل به للموسم / ١٩٨٥

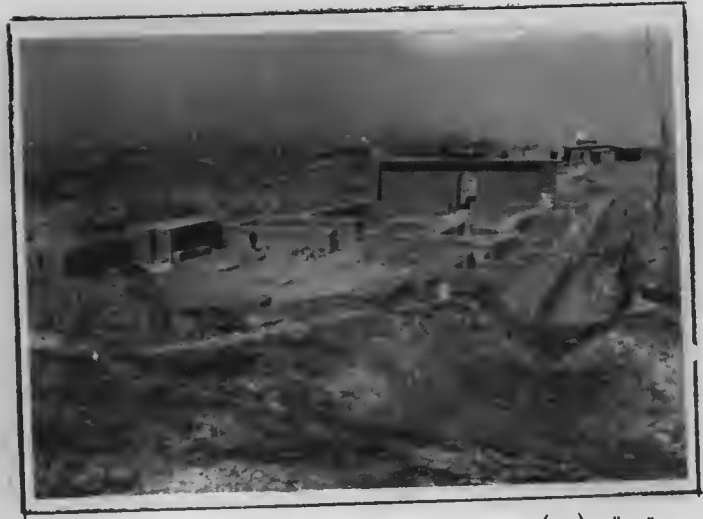
صورة رقم (١)  
صورة عامة لموقع غرود الاثري لاحظ موقع المعبد بالنسبة للزقورة والقصر الشمالي الغربي

ضمن خطة المؤسسة العامة للآثار والتراث للسنة ١٩٨٥ تولت المديرية العامة لآثار ومتاحف المنطقة الشمالية بواسطة هيئة فنية<sup>(١)</sup> للعمل في الأقسام الجنوبية والشرقية (المخطط رقم ١ والصورة رقم ١) من معبد نابو في غرود. يلي معبد نابو القصر الشمالي الغربي (قصر الملك آشور ناصر بال الثاني من حيث ضخامة البناء وحجم رقعة الأرض التي يشغلها ويغطي مساحة تقدر بثلاثة أخماس الهكتار وأبعاده القصوى ٨٥ م × ٨٠ م ويرتفع بمحالي ١٦ م فوق مستوى السهل المنبسط المجاور وحسباً تذكر المصادر والكتابات التي تم العثور عليها في المعبد أن الملوك الآشوريين قد تباروا بالعناية بهذا المعبد سواء كان ذلك بأعمال التجديد والاضافات أو زيادة عدد غرفه وساحاته لمكانة الإله نابو الرفيعة بين الالهة الآشورية ليس فقط في غرود بل بالعاصمة المقدسة آشور أيضاً<sup>(٢)</sup>.

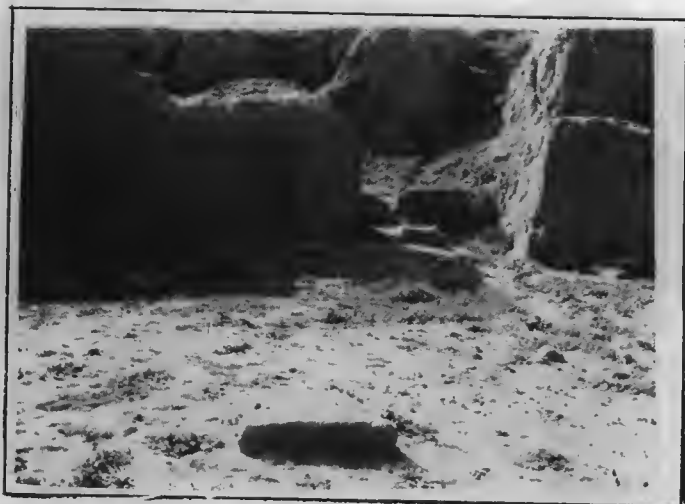
صورة رقم (٤)  
مدخل الغرفة NT<sub>17</sub> الذي لم يؤشر على الخارطة اثناء اعمال البرفور  
سالوان

وهناك ملاحظة ينبغي الإشارة إليها بالنسبة لدخل (NT17) حيث لم يرد ذكره في الكتابات والمخططات التي نشرها السير ملوان وخلال عملنا للموسم الحالي إلا أن إزالة التربة المتراكمة استظهر لنا المدخل المذكور (صورة رقم ٢، ٣، ٤) والدليل الأكثر تأكيداً لذلك وجود قطع كبيرة من حجارة الحلان المهدمة تغطي ارضية المدخل المؤدي الى الغرفة آنفة الذكر، كما شمل إعادة التنقيب في معبد نابو الجزء الكائن شرق الساحة الداخلية وأستظهر الغرف NT12، NT13 (صورة رقم ٥) وجزء من الجدار المشترك بين الغرفتين (NT11 NT12) وأظهر العمل في الغرفة NT12 أرضيتها البلطة بالطابوق (صورة ٦) قياس ٥٠ سم × ٥٠ سم وأبعاد هذه الغرفة ما يقارب ٨ م × ٤ م وقد استظهر في الجدار الشرقي منها شيد بالطابوق الخاص والبئر دائري الشكل يتسع كلما ازداد عمقاً وصل عملنا هذا العام الى عمق ١١ م من البئر (صورة رقم ٧، ٨) وينتهي القسم العلوي منه بحافة مهدمة من الجص وقد وجد البئر مغطى بحجارة كبيرة مربعة الشكل مكونة من قطعتين<sup>(٤)</sup> ووجد في الغرفة NT12 اجزاء من رقم طينية وكسر فخارية عليها كتابات مسارية تمثل اجزاءً من اشكال هندسية. واوان يقع مدخل هذه الغرفة وسط

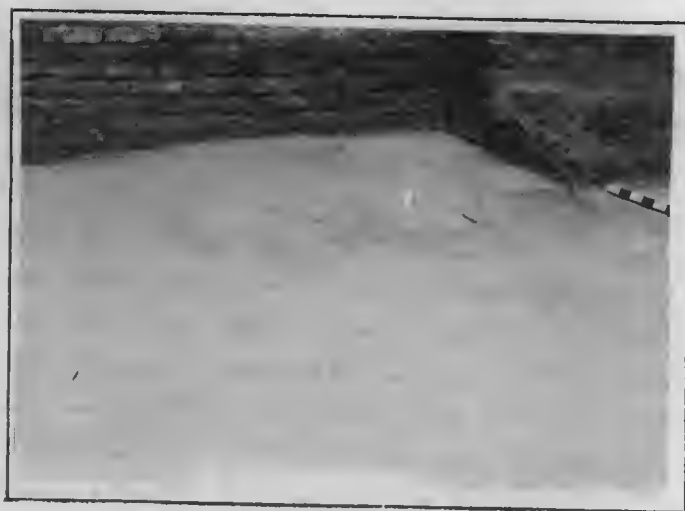
صورة رقم (٦)  
تباييط أرضية الغرفة T<sub>12</sub> (الطابوق)

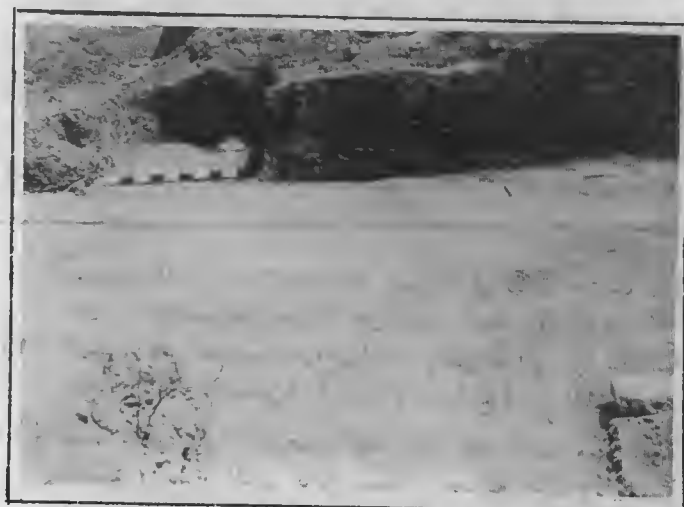
صورة رقم (٧)  
موقع البئر المكتشف ضمن الجدار الشرقي للغرفة NT<sub>12</sub>

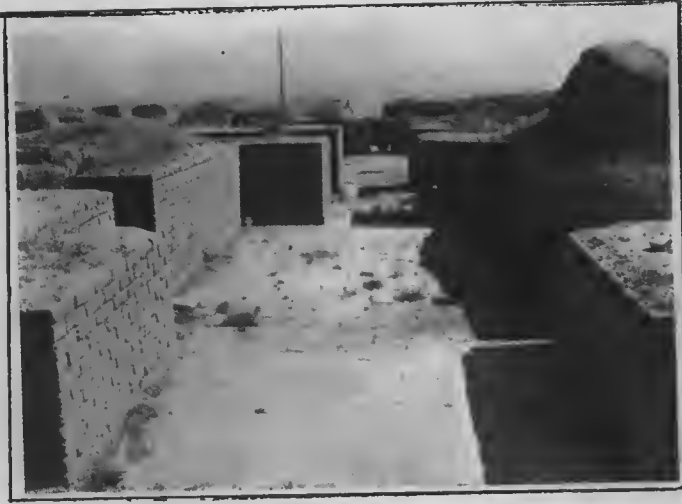
صورة رقم (١٠)  
مدخل الغرفة NT<sub>12</sub> بعد الصيانة والمقابل لمصلى الإله نابو

جدارها الغربي المكوّن للجدار الشرقي<sup>(٥)</sup> المشترك للساحة الداخلية وتبين أن ركني الباب كانا غير واضحين لعدم وجود بقايا الجدران إلا أنه اتضح بصورة جلية بعد العثور على أسس استطعنا بواسطتها التعرف على عرض مدخل الغرفة البالغ ١,٣٥ م (صورة رقم ٩) والملاحظ أن مدخل الغرفة NT12 جاء مقابلاً لمدخل مصلى الإله نابو في الجهة الغربية من الساحة الداخلية (صورة رقم ١٠) .

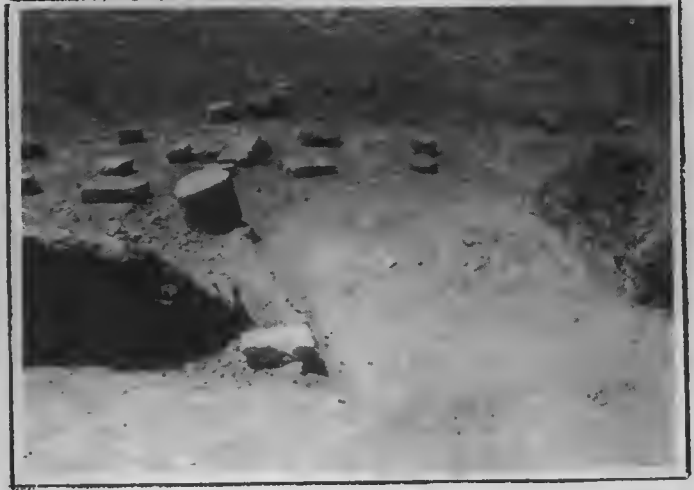
صورة رقم (٩)  
مدخل الغرفة NT<sub>12</sub>

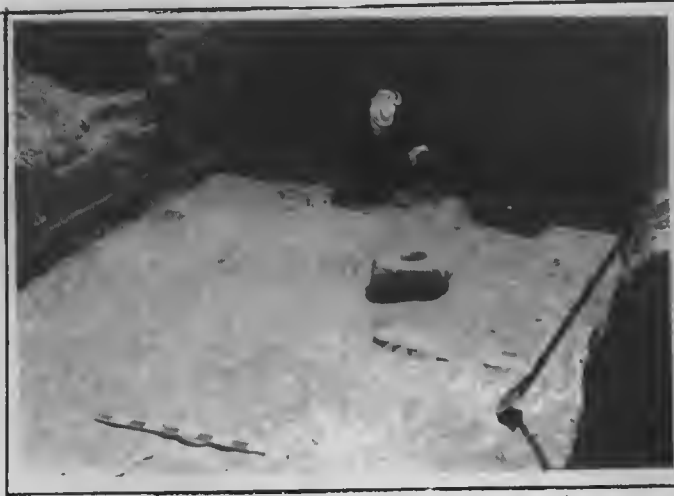
صورة رقم (١٢)  
أرضية الغرفة NT<sub>13</sub>

قياسها ١٠,٣٠ م × ٣,٨٥ م وقد ظهرت كل جوانبها بوضوح بعد إزالة الركام الذي كان يغطيها وأرضيتها مرسوفة باللبن فوق طبقة من الرمل الناعم (الصورة ١١ ، ١٢) يتوسط مدخلها الجدار الذي يفصل بينها وبين الساحة الكبيرة والذي يقابل مدخل مصلى زوجة الإله نابو توشميت .

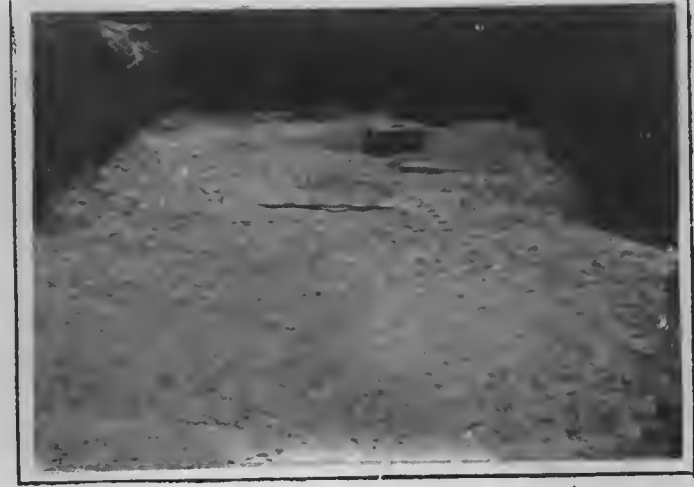
صورة رقم (١١)  
أرضية الغرفة NT<sub>13</sub>

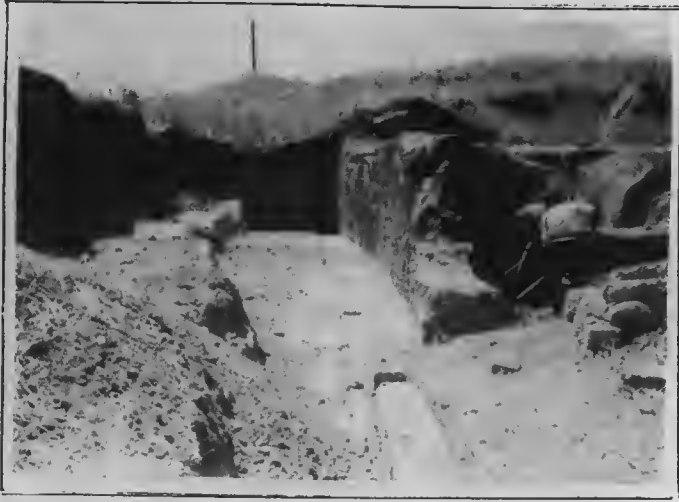
صورة رقم (١٤)  
الجدار الشرقي المحاذي للغرفتين NT<sub>12</sub> NT<sub>13</sub> والمنطقة المجاورة لها

ثم استمر العمل في هذا الجزء من القسم الشرقي من المعبد لاستظهار الجدار الشرقي للغرفتين NT12 . NT13 (صورة ١٤ ، ١٥) والذي يكون امتداداً لجدران الغرف الكائنة شرق

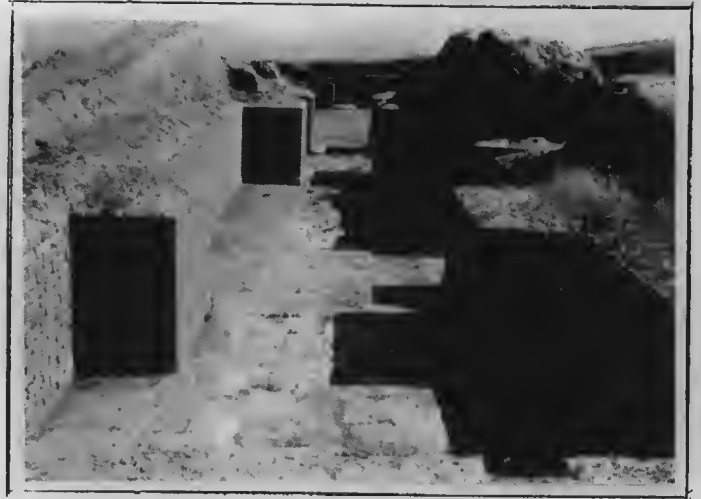
صورة رقم (١٣)  
مدخل الغرفة NT<sub>13</sub> يقابل مصلى زوجة الاله نابو

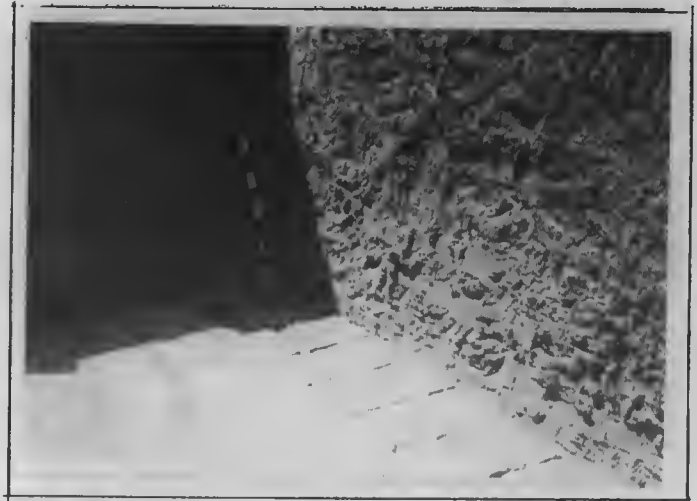
صورة رقم (١٥)  
أرضية الجدار الشرقي للغرفتين

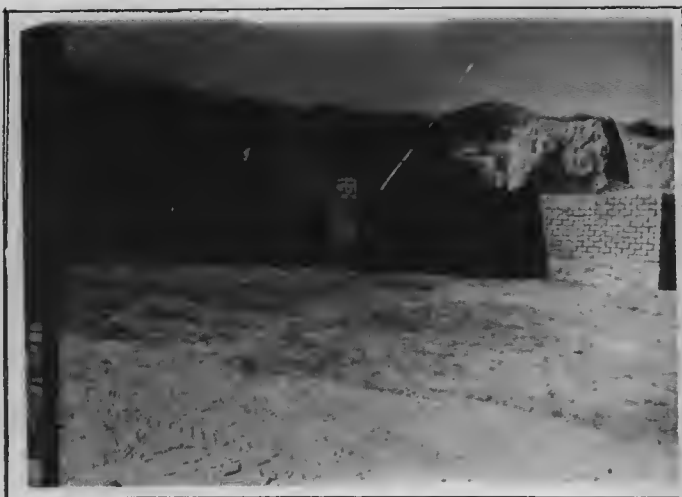
صورة رقم (١٨)  
مدخل الغرفة NT<sub>17</sub> بالنسبة للساحة الداخلية الكبيرة (بعد الصيانة)

وبعد الانتهاء من إعادة التنقيب في هذا الجزء من معبد نابو بدأنا بصيانتها للحفاظ عليها باستخدام الطابوق الخاص لهذا الغرض وبنفس القياسات للطوب المستعمل في الجدران المستظهرة ثم تغليف هذه الأجزاء وعلى ارتفاعات متفاوتة بنفس ارتفاع الجدار المتبقي في أكثر الأحيان؛ وروعي بذلك إظهار المداخل والزوايا بصورة دقيقة وواضحة (صوره ١٦ ، ١٧ ، ١٨ ، ١٩ ، ٢٠) .

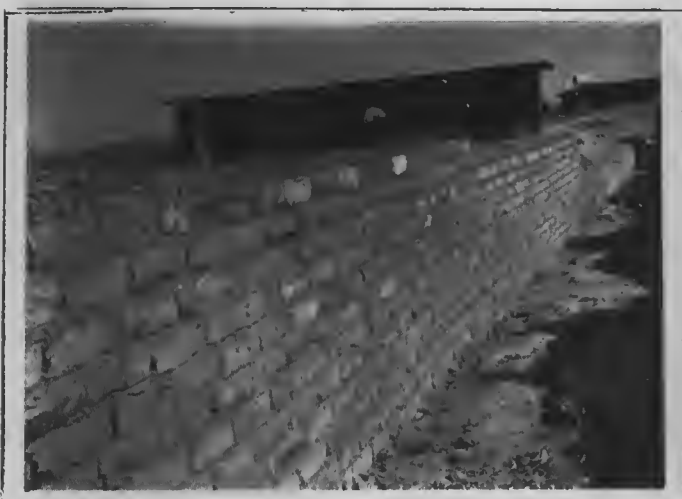
صورة رقم (٢٠)  
الجدار الشرقي للغرفتين NT<sub>12</sub> - NT<sub>13</sub> - بعد الصيانة -
